Das Musterachsenprojekt am historischen Rathaus Bremen

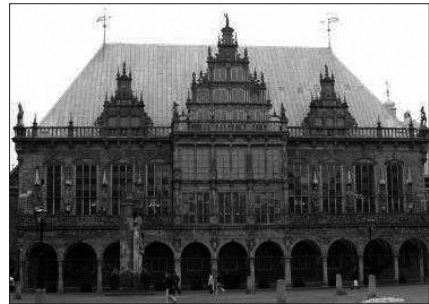
Die Süd-Fassade nach Restaurierung: Kein historisierender oder frei interpretierender Gestaltwandel, nur Reparatur nach unbeschränkter öffentlicher Ausschreibung! Bei erheblicher Budgetunterschreitung durch nachtragsarme Ausschreibungsmethode auf Grundlage intensiver Bemusterung an den geschädigten Bauteilen.

Kartierungen an photogrammetrischen Bestandsaufnahmen belegen alle getroffenen Planungsentscheidungen auch bei der späteren Bauzeit. Allein die Firmen-Abrechnungsdokumentation des im Detail angetroffenen Vorzustands, der mit der Bauleitung anhand der sich
